Le Pallet

Comprendre la chapelle Sainte-Anne

Etude technique et historique

Association Culturelle Pierre Abélard -2006

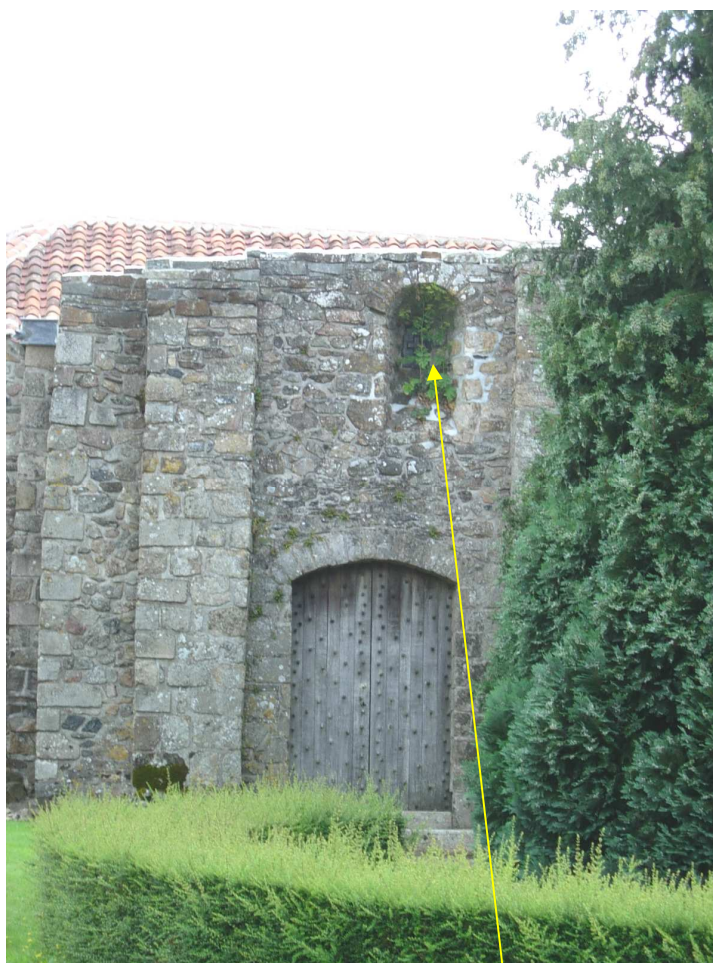
*Fenêtre inversée
Elle semble avoir été construite pour éclairer l'extérieur*

Pour un visiteur un peu attentif, la chapelle Sainte-Anne surprend dès le premier regard. Le grand porche, avec sa grille, paraît démesuré pour cette petite chapelle, et la dissymétrie entre les côtés droit et gauche surprend. A l'extérieur, la petite fenêtre située au-dessus de la porte latérale semble être construite en sens inverse de son utilisation. Les objets disposés à l'intérieur paraissent disparates ; heureusement les très belles fenêtres rassurent par leur appartenance indiscutable à l'art de l'époque romane.

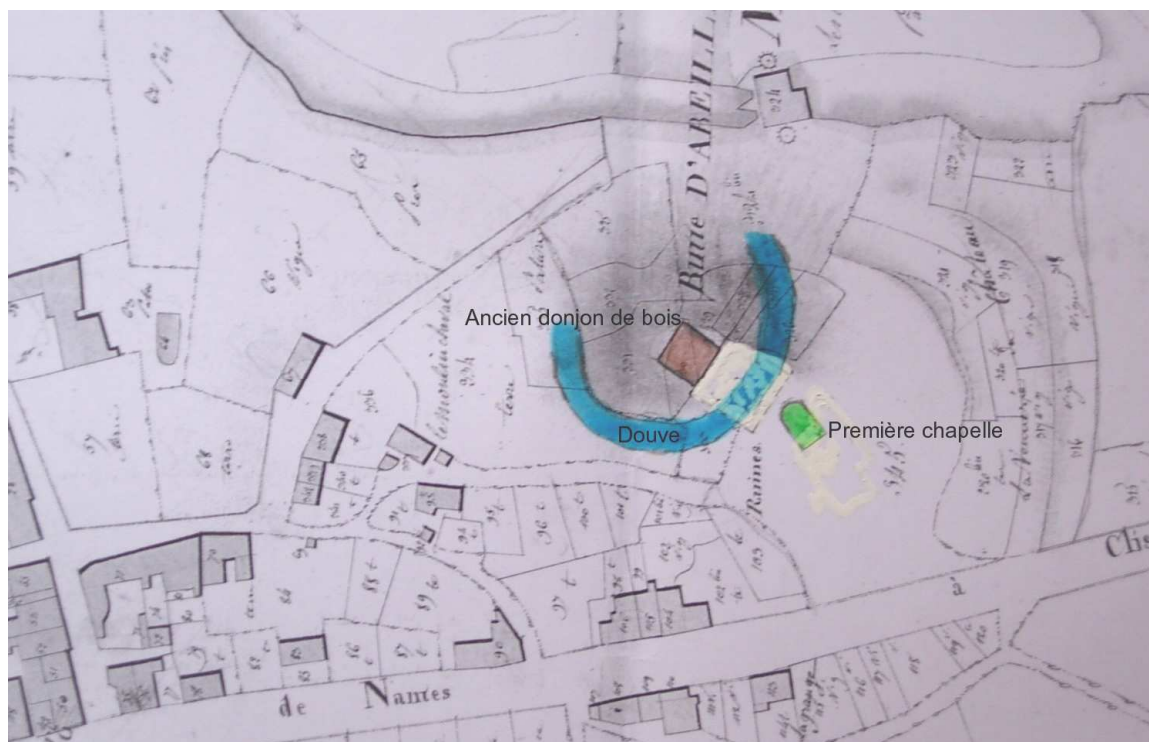
Plan schématique de la motte féodale au 10^{ème} siècle sur fond de cadastre de 1815

1. Au 10^{ème} siècle, édification d'une motte féodale sur la butte naturelle et construction d'un donjon de bois. Au pied de ce donjon, réalisation d'une douve. Une chapelle primitive en pierre est construite à l'extérieur de la douve pour desservir ce premier donjon. Nous avons là le schéma très classique des mottes féodales.
2. A la fin du 10^{ème} siècle, construction d'un grand donjon de pierre (400m²) Le sommet de la butte étant trop étroit, le donjon est implanté légèrement en contrebas du sommet et à cheval sur la première douve, à proximité de la chapelle existante.
3. Au cours du 11^{ème} siècle, construction de la chapelle Sainte-Anne, accolée à la chapelle primitive. Cette construction peut être due à l'initiative des seigneurs du Pallet très puissants dans la deuxième moitié du 11^{ème} siècle. Nous sommes à l'époque de la naissance d'Abélard.

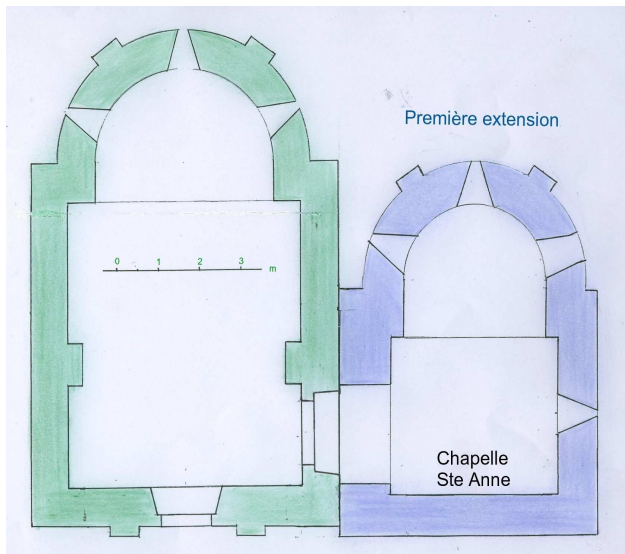
Les deux chapelles accolées au 11^{ème} siècle

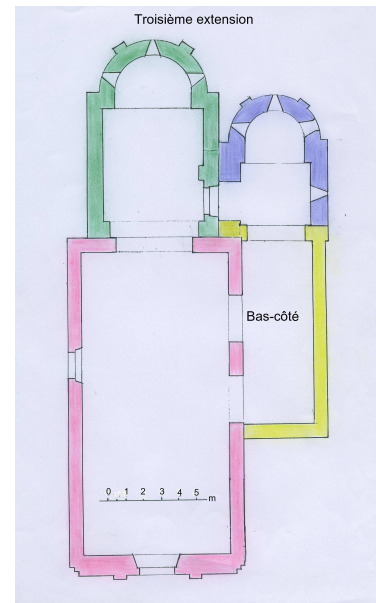
Eglise Saint-Vincent au 17^{ème} siècle

Lors de la construction de la nef de l'église Saint-Vincent par devant la chapelle primitive, il a fallu bâtir un contre-mur devant les chapelles existantes, car la nef de l'église Saint-Vincent était plus large et plus haute que cette chapelle. Le petit muret que nous voyons en façade est un reste de ce contre-mur accolé à la chapelle primitive (voir plus haut le plan de l'église Saint-Vincent).

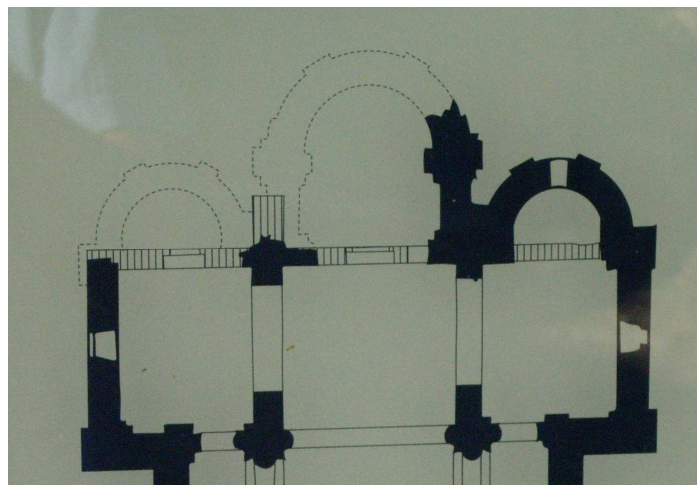
*Eglise de Château Larcher (près de Lusignan) 12^{ème} siècle
Plan du chœur à trois absides*

La construction de la chapelle Sainte-Anne ne peut être considérée comme un simple rajout à une chapelle existante. L'architecte bâtisseur avait certainement, dans son esprit, le plan des églises à trois absides, comme on en rencontre plusieurs en Poitou. L'addition de la chapelle Sainte-Anne était, pour lui, une première évolution vers ce type d'église. Toutefois, la troisième abside n'a, vraisemblablement, jamais été construite car nous n'en n'avons aucune trace.

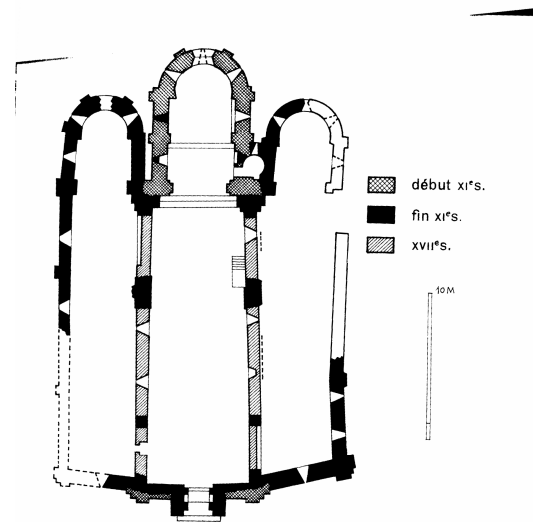
SAINT-NICOLAS DE BREM

L'église de Saint-Nicolas-de-Brem présente des ressemblances évidentes avec l'ancienne église du Pallet, en ce qui concerne le chœur et les chapelles latérales.

Le chœur est très proche de la chapelle primitive du Pallet, les chapelles latérales rappellent la chapelle Sainte-Anne, les fenêtres de ces chapelles sont la copie conforme des fenêtres de la chapelle Sainte-Anne, les linteaux des fenêtres présentent également des faux claveaux. Comme au Pallet, il n'y a pas de transept, le chœur et les chapelles sont voûtés, la charpente de la nef est en bois.

Les ressemblances entre l'ancienne église du Pallet et celle de Saint-Nicolas-de-Brem sont si étonnantes qu'on peut penser qu'il s'agissait d'un seul et même bâtisseur, ou que des liens étroits existaient entre la châtellenie du Pallet et Saint-Nicolas-de-Brem, probablement par Saint-Jouin-de-Marne.

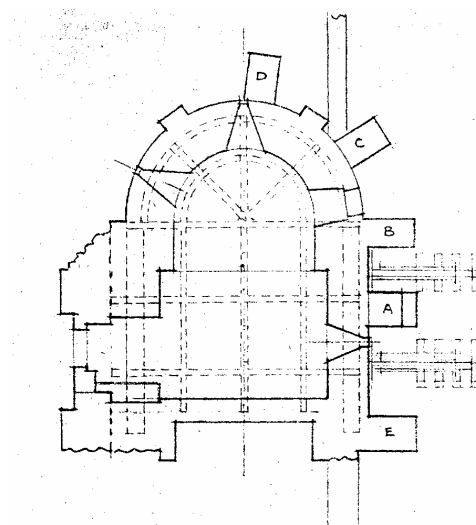
Plan réalisé par monsieur Merlet en 1950

- Après le classement, monsieur Moreau a réalisé quelques photos et quelques dessins. Les photos sont de mauvaises qualités et les dessins réalisés à l'échelle de 0,005 p.m. sont de peu d'intérêt.
- En octobre 1950, monsieur Merlet, sans doute pour préparer le dossier de restauration, a lui aussi réalisé quelques photos et dessins. Le plan réalisé à l'échelle de 0,01 p.m. est assez fidèle et montre que des étaitements en bois ont été exécutés pour soutenir le mur droit de la chapelle qui menace de s'écrouler dans le cimetière.

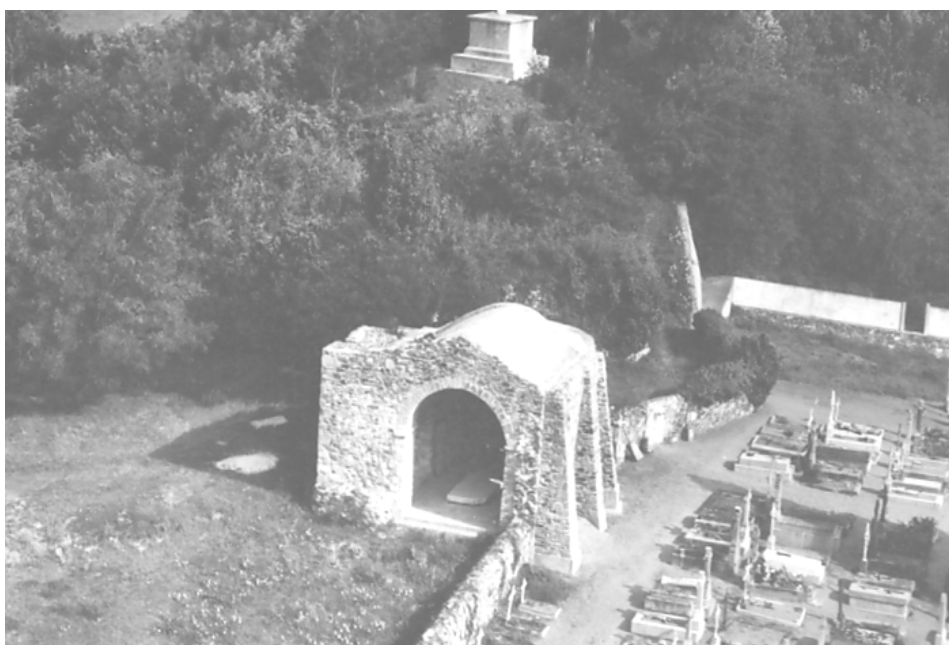
Photo aérienne du site pendant les travaux de restauration. Les travaux de maçonnerie sont terminés, la toiture et la grille ne sont pas encore réalisées. Derrière la chapelle on remarque la végétation qui a envahi les ruines du donjon.

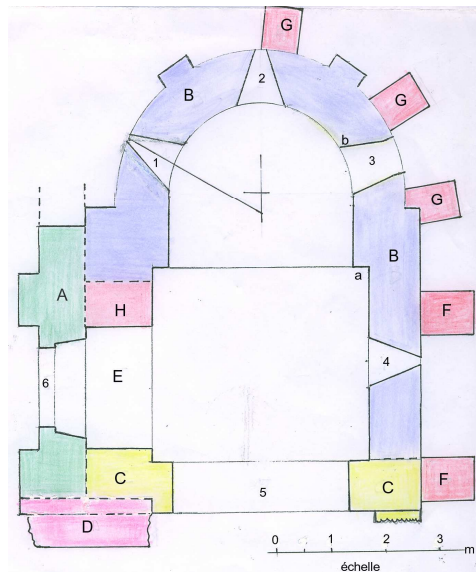
Plan de repérage des différentes maçonneries

Lorsque l'on a bien identifié les travaux de restauration de 1957/1958, on peut mieux percevoir les différentes parties de l'édifice du Moyen Âge. Nous allons y trouver des maçonneries de sept époques différentes, plus des traces de réparations ou d'aménagements.

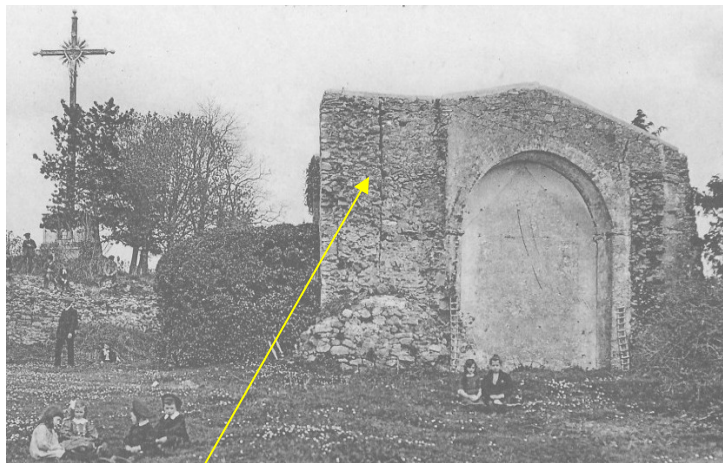
Fissure

La chapelle Sainte-Anne, lors de sa construction, a été accolée à une chapelle primitive comme nous l'avons vu plus haut. De cette chapelle primitive, disparue à la Révolution, il nous reste un pan de mur adossé à la chapelle Sainte-Anne. Sur une carte postale datant du début du 20^{ème} siècle, on voit très bien la fissure qui sépare la chapelle Sainte-Anne du pan de mur de la chapelle primitive. Dans ce pan de mur se situent la porte d'entrée gauche (6) et la fenêtre au-dessus de la porte qui, autrefois, éclairait la chapelle primitive. La porte qui comporte un cintre surbaissé a été remaniée à une époque que nous ignorons, elle devait, à l'origine, être plus étroite et en plein cintre. Les deux piliers encadrant la porte à l'extérieur sont les deux piliers qui supportaient deux arcs doubleaux appartenant à la chapelle primitive qui était voûtée. Le pan de mur de la chapelle primitive dépasse encore aujourd'hui le toit de la chapelle Sainte-Anne.

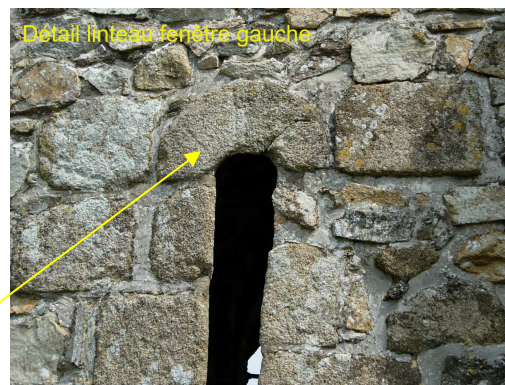
Faux claveau

Les linteaux extérieurs de ces trois fenêtres romanes portent les traces de faux claveaux, ce qui, d'après les spécialistes, indiquerait une construction du 11^{ème} siècle. La fenêtre droite de l'abside (3) a été remaniée à une époque postérieure. A l'extérieur de l'abside on remarque deux contreforts plats à glacis qui sont d'origine.

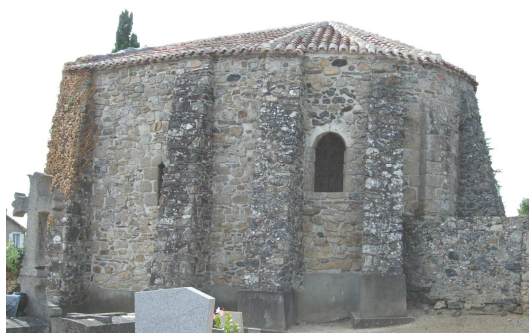
Les contreforts obliques

Cinq contreforts obliques ont été rajoutés à l'extérieur pour soutenir le mur côté cimetière. Ils sont de deux époques différentes. Les contreforts (G) sont les plus anciens. Ils semblent avoir été réalisés avec de la pierre provenant du donjon (récupération), ce qui voudrait donc dire qu'ils sont postérieurs à 1420 (date de la démolition du donjon)

Les deux autres contreforts (F) sont plus larges et la nature de la maçonnerie qui les compose est nettement différente de celle des trois autres. Ils ont pu être réalisés plus tardivement pour contenir le mur qui devait continuer à s'incliner. Ils sont antérieurs à la réfection du mur de la façade de la chapelle.

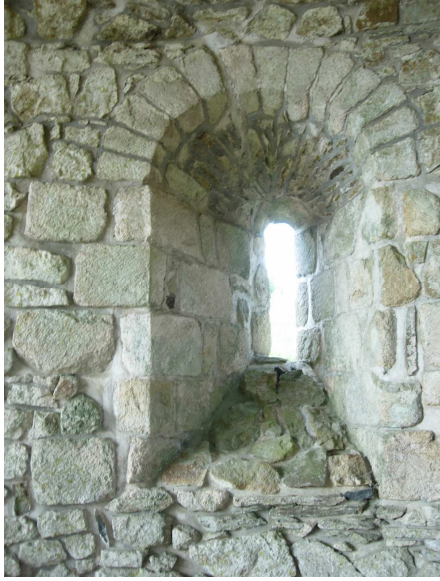
*Fenêtre gauche de l'abside
dissymétrique*

Cette partie date, très certainement, de l'époque de construction de la chapelle Sainte-Anne. Elle comprend trois fenêtres romanes ébrasées à voussures. La fenêtre qui se trouve dans l'axe de l'abside (2) est parfaitement symétrique de même que la fenêtre droite de la nef (4). Par contre, la fenêtre gauche de l'abside est légèrement dissymétrique (1); l'axe de cette fenêtre est un peu oblique par rapport au rayon de l'abside. Ce dispositif permet à la lumière de pénétrer davantage vers la nef (on retrouve ce dispositif astucieux dans la chapelle des Templiers à Clisson.)

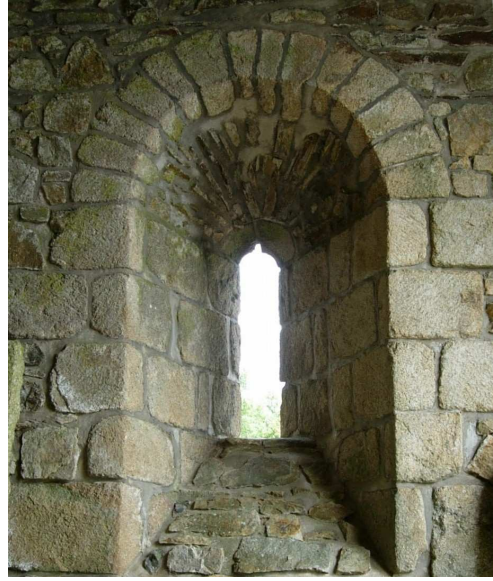
*Fenêtre droite de la nef
symétrique*

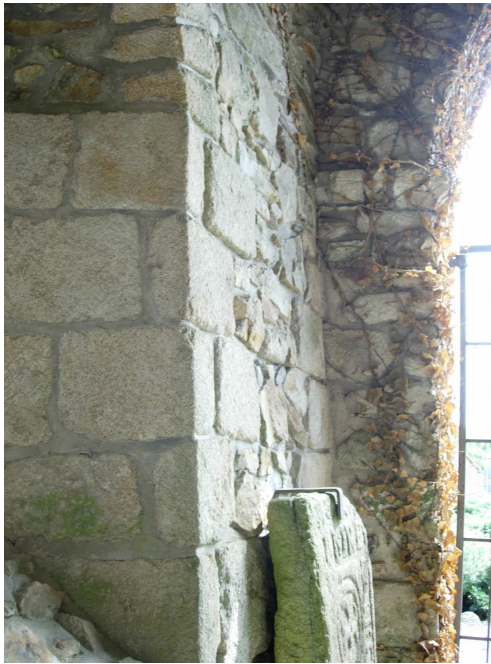
Inclinasion du mur près du porche (15 cm)

Le mur côté cimetière, insuffisamment fondé, s'est penché sous la poussée de la voûte, tandis que le mur du fond de l'abside et sa partie gauche, fondés sur le rocher, sont restés stables. L'inclinaison du mur côté cimetière est d'environ vingt cinq centimètres au droit du raccordement de l'abside et de la nef (a). Ce désordre de construction a eu deux conséquences : la voûte s'est très vraisemblablement effondrée ou tout au moins a subi d'importants dégâts et une profonde lézarde s'est formée à l'emplacement de la fenêtre droite de l'abside détruisant son appareillage (b). Une réparation a donc été nécessaire à une date que, malheureusement, nous ne connaissons pas. Elle a nécessité l'exécution des travaux suivants :

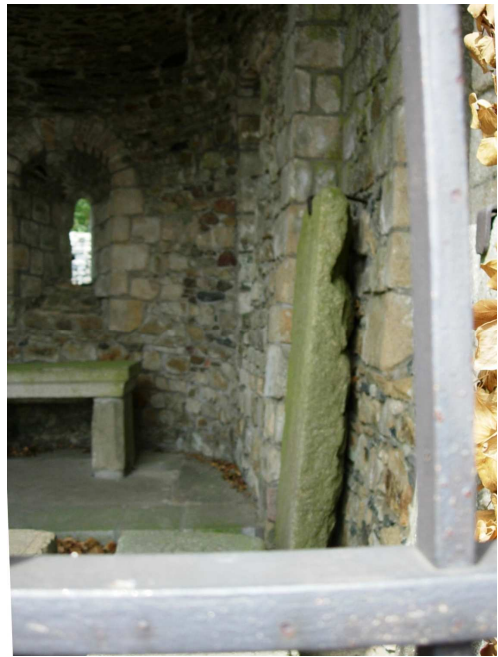
Inclinasion du mur au droit de l'abside (25 cm)
